Kanton Bern
Gemeinde Ringgenberg

Schutzdefizitanalyse und Abklärung Handlungsbedarf gravitative Naturgefahren

Beilage 2 Schutzdefizitkarte synoptisch (alle Prozesse zusammen) nach Schutzzielmatrix des Kantons Bern

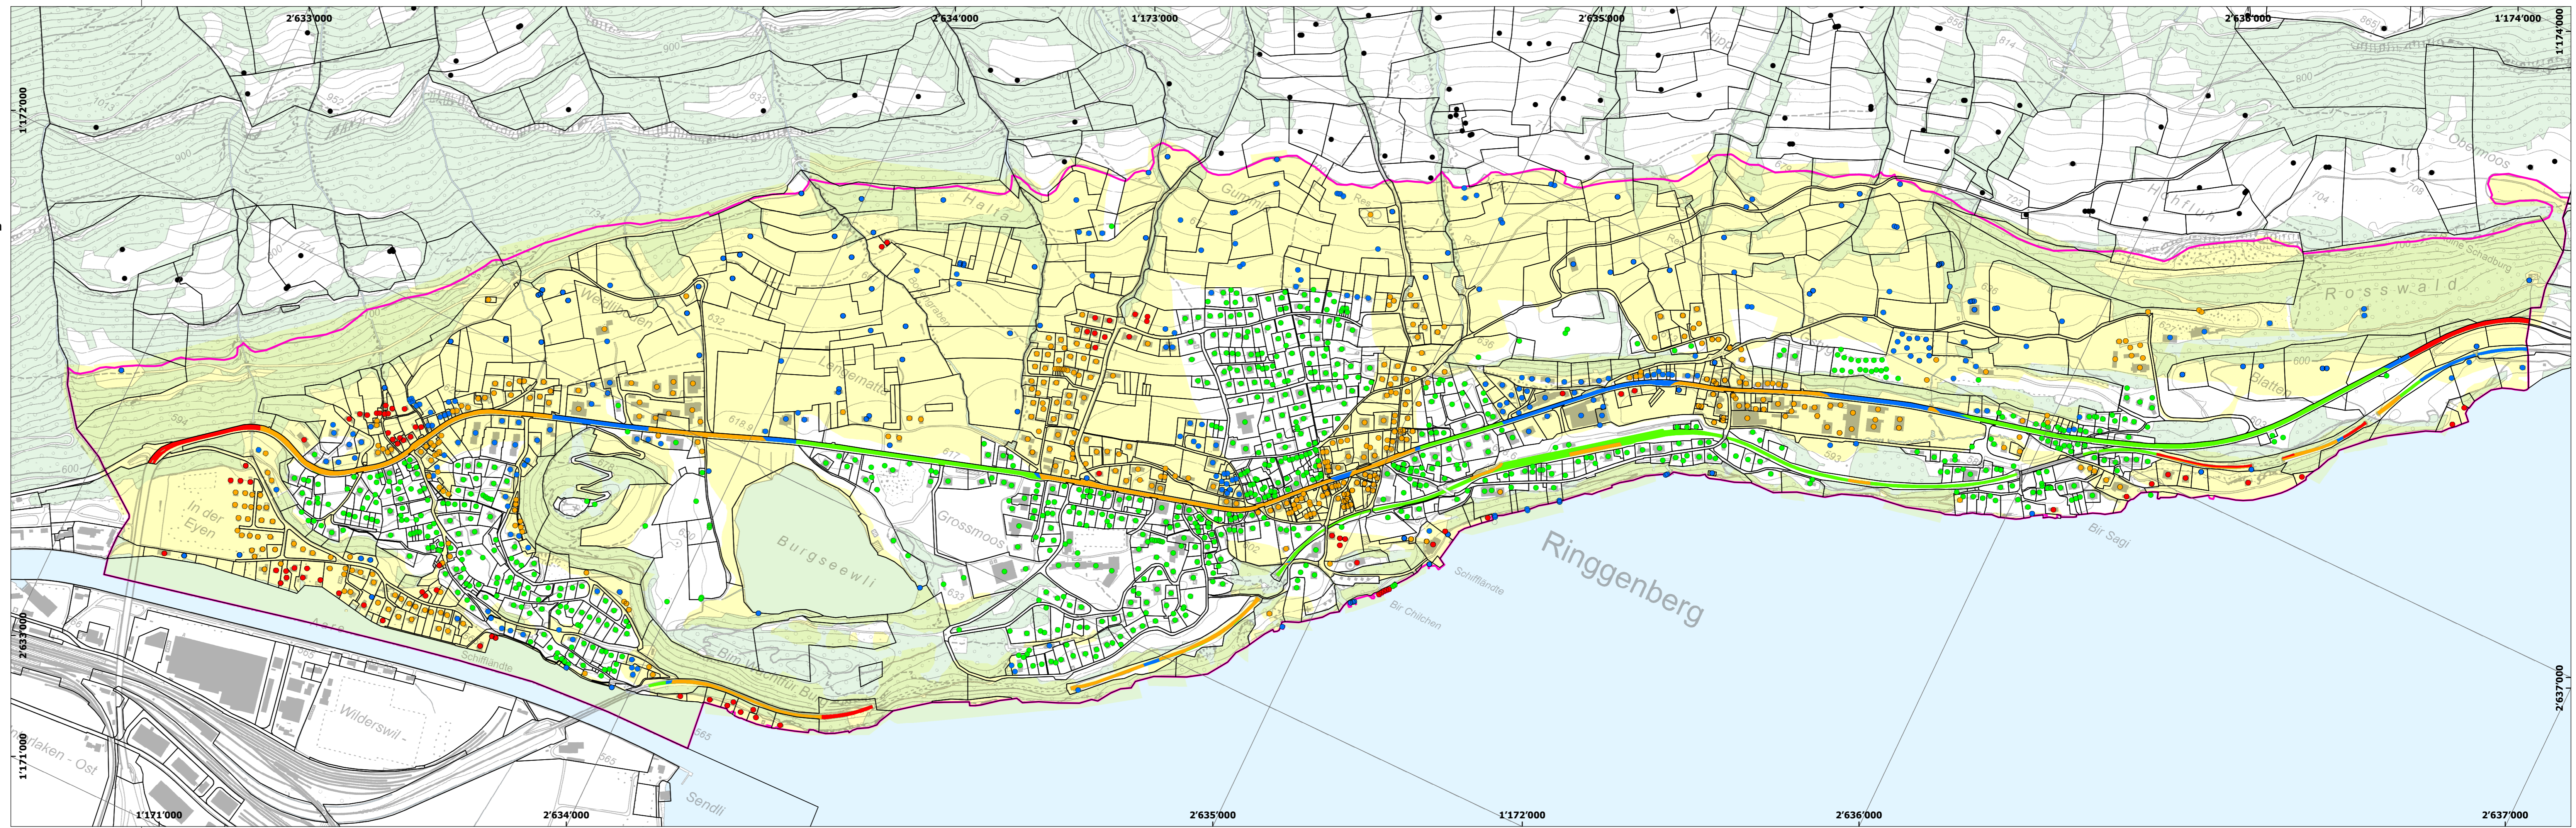
- Schutzdefizit Gebäude nach Schutzzielmatrix des Kantons Bern**
- Schutz- und Vorsorgemassnahmen notwendig
 - Schutz- und Vorsorgemassnahmen prüfen
 - kein Schutzdefizit
 - nicht betroffen
- Gebäude nicht beurteilt**
-
- Schutzdefizit Verkehrswege nach Schutzzielmatrix des Kantons Bern**
- Schutz- und Vorsorgemassnahmen notwendig
 - Schutz- und Vorsorgemassnahmen prüfen
 - kein Schutzdefizit
 - nicht betroffen
- Perimeter Gefahrenkarte**
-
- Prozessumhüllende**
-
- Liegenschaften, Grundstücke**
-
